DIRECTION DES AUDITS DE SECURITE
20, rue de Rome
75008 PARIS
Fax : 01 53 42 08 49
Tél. : 01 53 42 00 37

DERAILEMENT DU TRAIN N° 3657 EN GARE DE BRETIGNY-SUR-ORGE LE 12 JUILLET 2013

RAPPORT D'ENQUÊTE N° 2013 - AS - 056

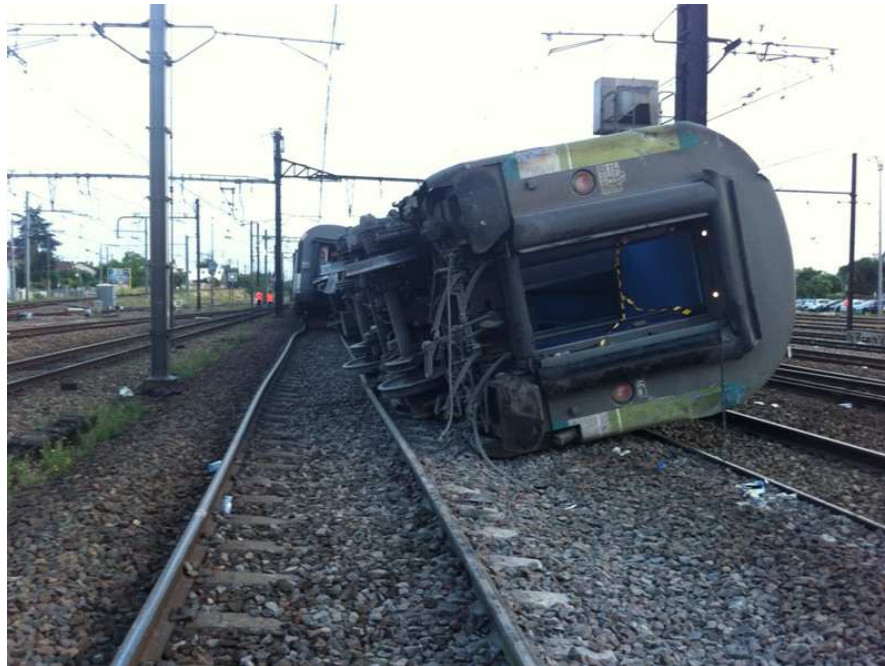
Voiture 4

La locomotive et les quatre premières voitures s'arrêtent sur voie 1 en aval des quais. La locomotive et les trois premières voitures restent sur les rails, hormis les roues gauches dans le sens de la marche des bogies de la troisième voiture qui sont décollées du rail sous l'effet des contraintes de liaison avec la quatrième voiture couchée (voir Annexe – points 2 et 3).

3 - Déraillement des Voitures Corail

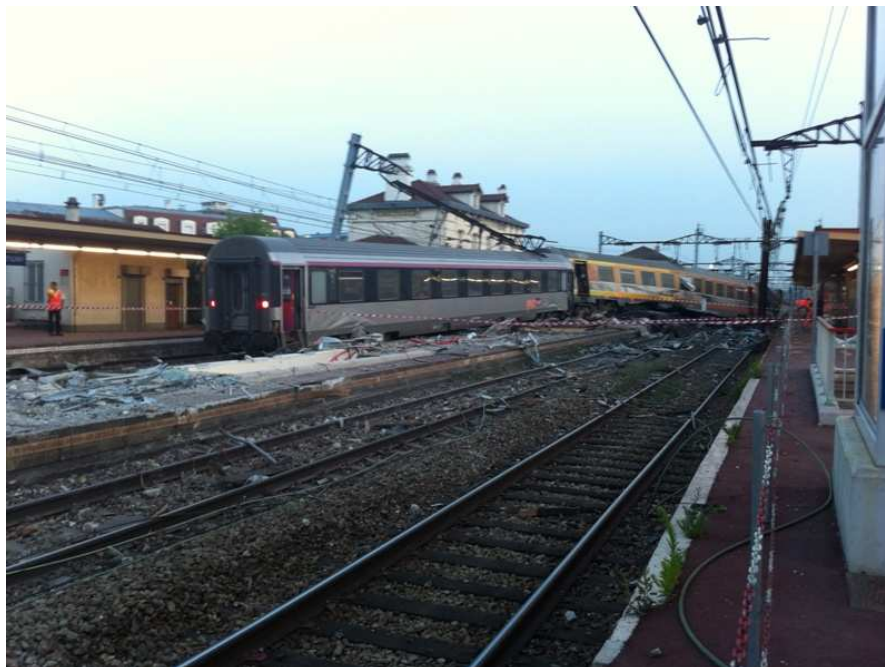
Voitures 5, 6 et 7

Les trois voitures de queue sont séparées d'environ 230 mètres de la première partie du train. Elles sont déraillées sur les voies et le quai desservant les voies 1/3 (voir Annexe – points 2 et 3).

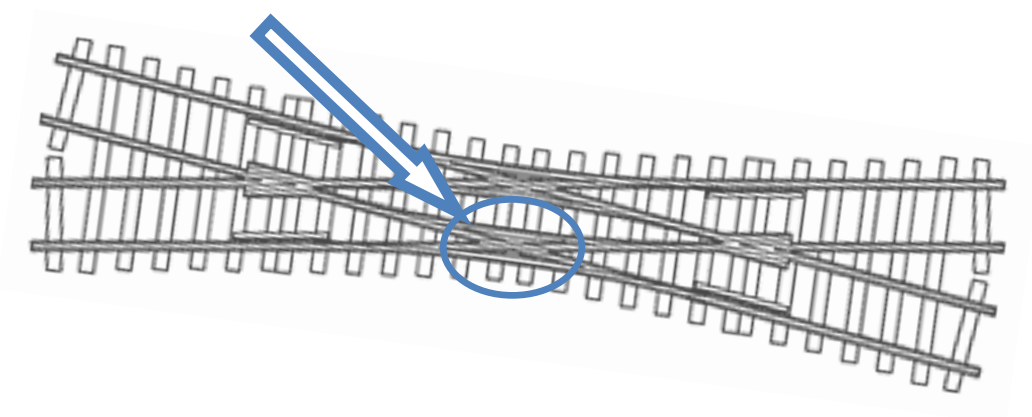
Il a été constaté les éléments suivants sur l'appareil de voie Traversée Jonction Double (TJD) 6/7/8/9 de la voie 1 PK 31+059.

Cette TJD est implantée dans une zone d'installations complexes soumises à de fortes contraintes et sollicitations liées à la densité du plan de voies, à la vitesse de franchissement et à la fréquence des circulations.

Cette TJD a été posée en 1991. L'échéance de renouvellement d'un appareil de ce type est de l'ordre de 25 ans. Son remplacement était programmé pour 2016.

**5 - Vue schématique d'une TJD et de la zone origine du déraillement**

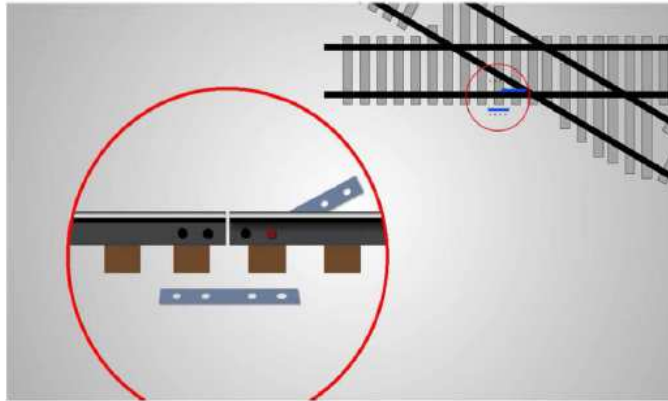
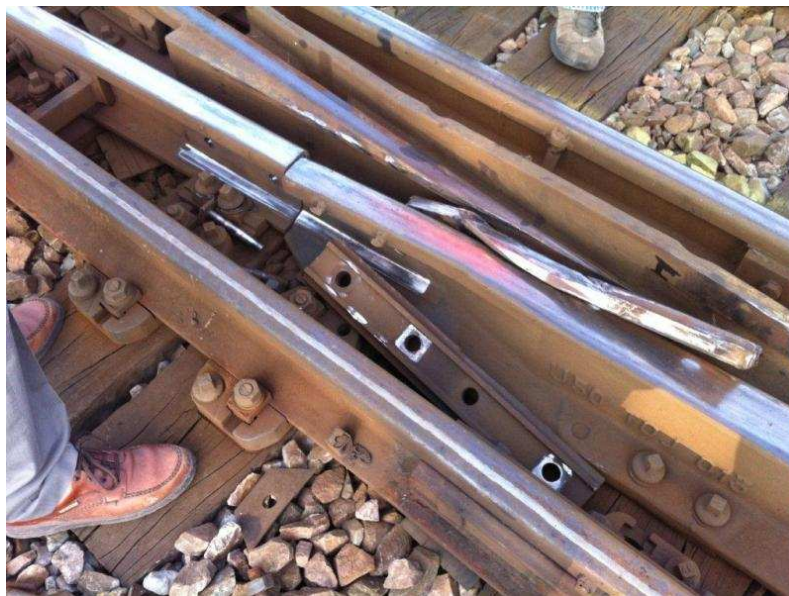
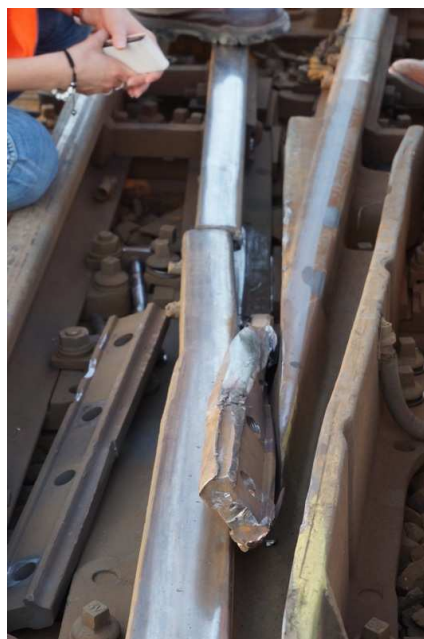
L'éclissage file droite entre l'aiguille 7 et le cœur est désassemblé. L'éclisse du côté intérieur de la voie est retournée vers le flasque du cœur et comble la lacune du passage de roue (voir Annexe – point 6).

Les auditeurs de la Direction des Audits de Sécurité identifient ce point comme étant à l'origine directe du déraillement du train n°3657 d u 12 juillet 2013.

Les enquêteurs de la Direction des Audits de Sécurité ont procédé à un examen visuel comparatif des traces observables sur les trous de la seconde éclisse retrouvée du côté droit de l'aiguille file droite avec les têtes marteaux et les corps de boulons retrouvés sans tête. Sous réserve des expertises métallurgiques à conduire visant à déterminer la localisation certaine d'origine des boulons, cet examen les conduit à relever les éléments suivants :

- Trou 1 (côté Paris) : Boulon complètement sorti de son logement, tête marteau présente, matage du filetage (non oxydé) et écrou manquant.
- Trou 2 : Boulon complètement sorti de son logement, tête marteau récemment rompue et absence d'écrou, forte oxydation sur la vis.
- Trou 3 : Boulon et écrou non présents, **trou de l'âme du cœur oxydé**. Les enquêteurs privilégient une absence antérieure de ce boulon depuis une date que les expertises métallurgiques devront pouvoir préciser.

- Trou 4 : Boulon bien en place, a servi de pivot dans la rotation de l'éclisse.

Au niveau du cœur, on constate la présence d'une fissure étoilée autour du trou 4, se propageant jusqu'au trou 3.

Compte tenu de leurs constats, les enquêteurs de la Direction des Audits de Sécurité considèrent que le scénario de désassemblage de la boulonnerie de l'éclisse (Boulon 4 côté Province) est incomplet et qu'il ne pourra être précisé qu'avec l'apport d'expertises métallurgiques approfondies.

Néanmoins, il leur apparaît très probable que l'absence du boulon n°3 est sensiblement antérieure au déraillement.

En revanche, le maintien par le seul boulon 4 en phase finale de désassemblage, permettant à ce boulon de servir de pivot, est certain.

L'ensemble des éléments qui précèdent conduisent la Direction des Audits de Sécurité à conclure que l'origine directe du déraillement du train n°3657 du 12 juillet 2013 est le retournement de l'éclisse file droite, côté intérieur de la voie, entre l'aiguille 7 et le cœur de la Traversée Jonction Double 6/7/8/9, éclisse retournée vers le flasque du cœur, maintenue par un boulon ayant fait office d'axe de rotation, et comblant la lacune du passage de roue.

6 - Eclisse du joint « aiguille 7 file droite-coeur » retournée

Des expertises métallurgiques approfondies devront être diligentées dans le but de préciser la consistance du scénario de désassemblage et sa chronologie, ainsi que le processus qui a conduit au retournement de l'éclisse.

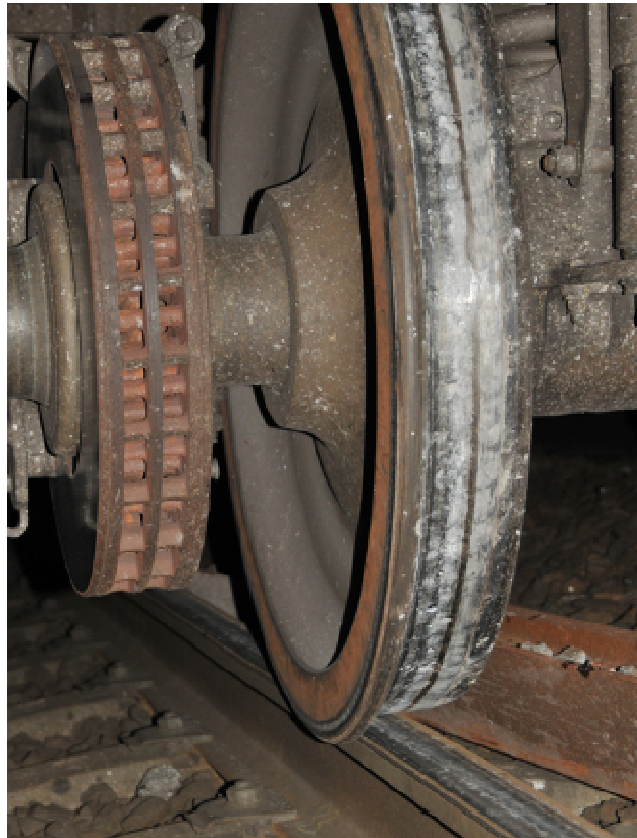
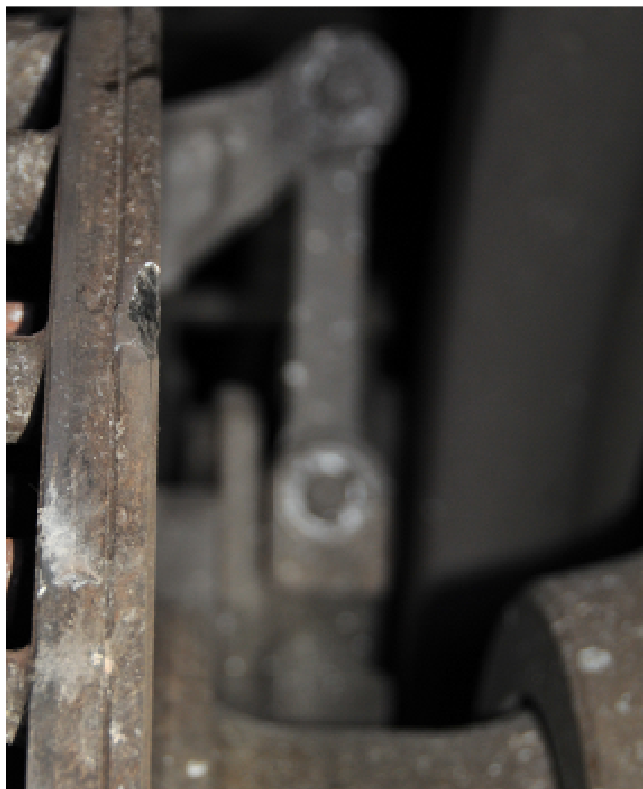
Néanmoins, il a été constaté un choc important et récent sur le disque de frein (file droite) du dernier essieu du troisième véhicule, ainsi qu'une trace de frottement importante sur la face interne du même essieu (voir Annexe – point 7). L'hypothèse est formulée que ces constats pourraient être la conséquence d'un choc entre l'éclisse avec le disque de frein et l'essieu correspondant. Ce choc pourrait expliquer le parachèvement du retournement à 180° de l'éclisse autour de l'axe constitué par le dernier boulon présent sur l'éclisse. (voir §7 « L'équipement de la voie »).

Les côtes de positionnement du disque de frein par rapport au rail paraissent compatibles avec une telle hypothèse que les enquêteurs de la Direction des Audits de Sécurité considèrent comme plausible. Une expertise complémentaire devrait permettre de confirmer ou d'infirmer cette hypothèse, en particulier par une analyse métallurgique et une simulation tri-dimensionnelle dynamique.

7 - Impact de Choc sur Disque de Frein (dernier essieu de la 3^{ème} voiture)
